**EL MAREMOTO DEL 22 DE MAYO  
DE 1960  
EN LAS COSTAS DE CHILE**

Servicio Hidrográfico y Oceanográfico de la Armada de Chile  
2ª Edición, 2000

## Descripción General del Maremoto del 22 de mayo de 1960 en las Costas de Chile

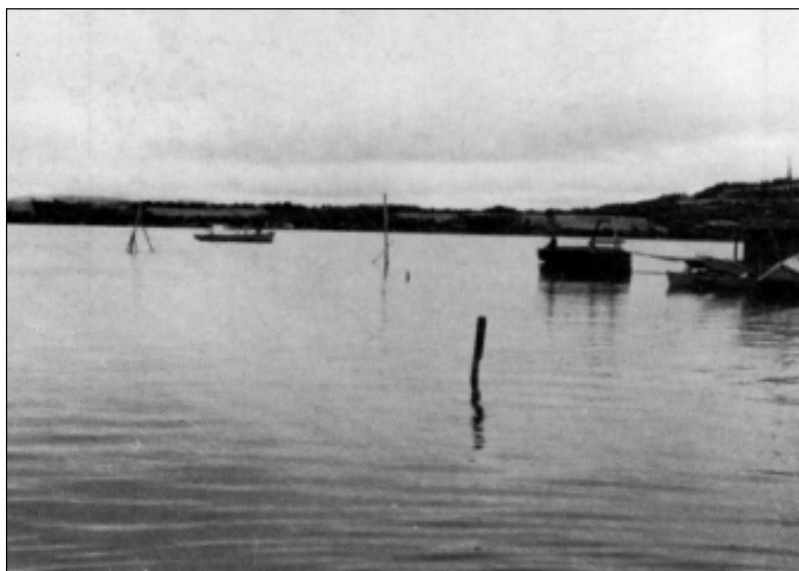
*Foto 2: El mismo muelle bajo el agua durante la pleamar del 4 de agosto de 1960.*

Las fotografías 1 a la 6 permiten apreciar la altura alcanzada por las mareas los días 4 y 5 de agosto de 1960, fecha en que se comenzaron a producir las más altas mareas del año frente a las costas de Chile.

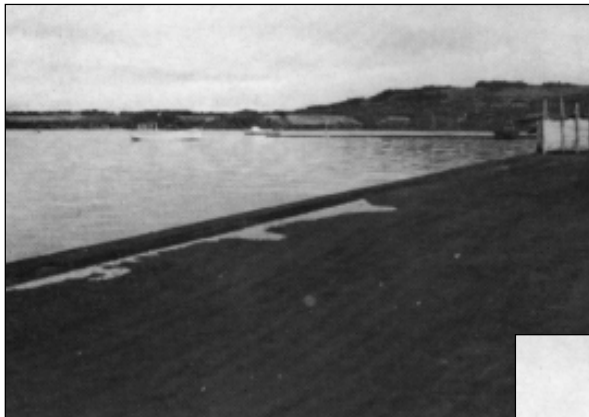
*Foto 3: Calle de Quellón  
frente al mar antes de la  
pleamar del 5 de agosto de  
1960.*

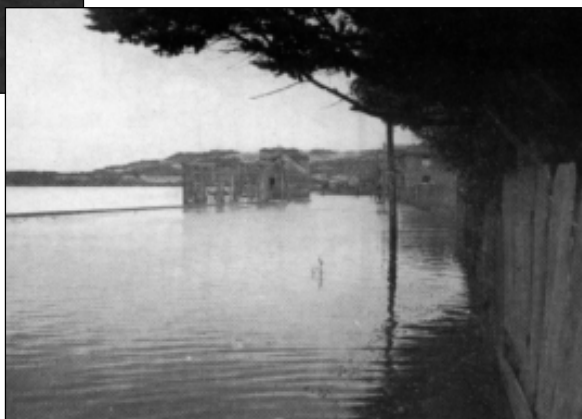
*Foto 4: La misma calle de  
arriba, con la marea subien-  
do el 5 de agosto de 1960.  
La casa a medio desarmar  
era el edificio de la Munici-  
palidad.*

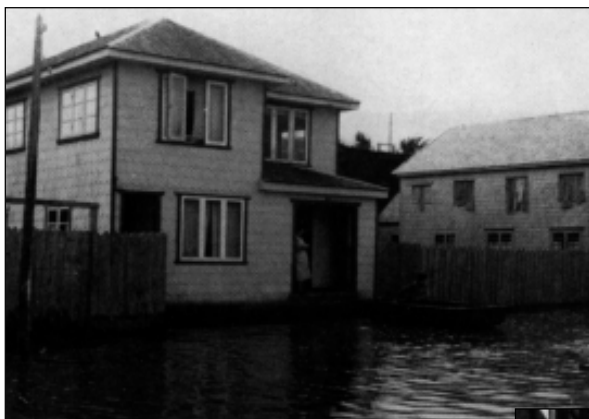
*Foto 5: Casa de Quellón en  
la calle frente al mar. La  
marea subiendo el 5 de  
agosto de 1960.*

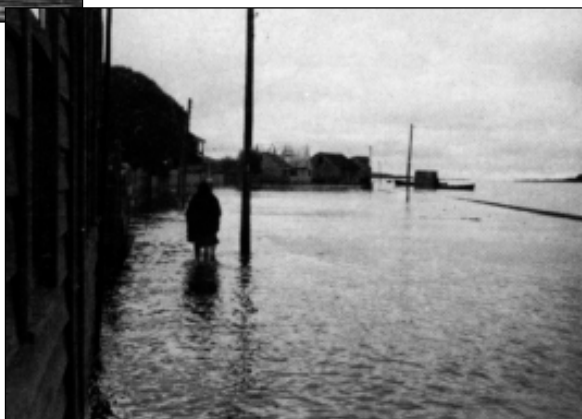
*Foto 6: La marea subiendo  
en la calle frente al mar en  
Quellón (5 de agosto de  
1960). Aún no ha sido total-  
mente cubierto el muro  
costanero.*

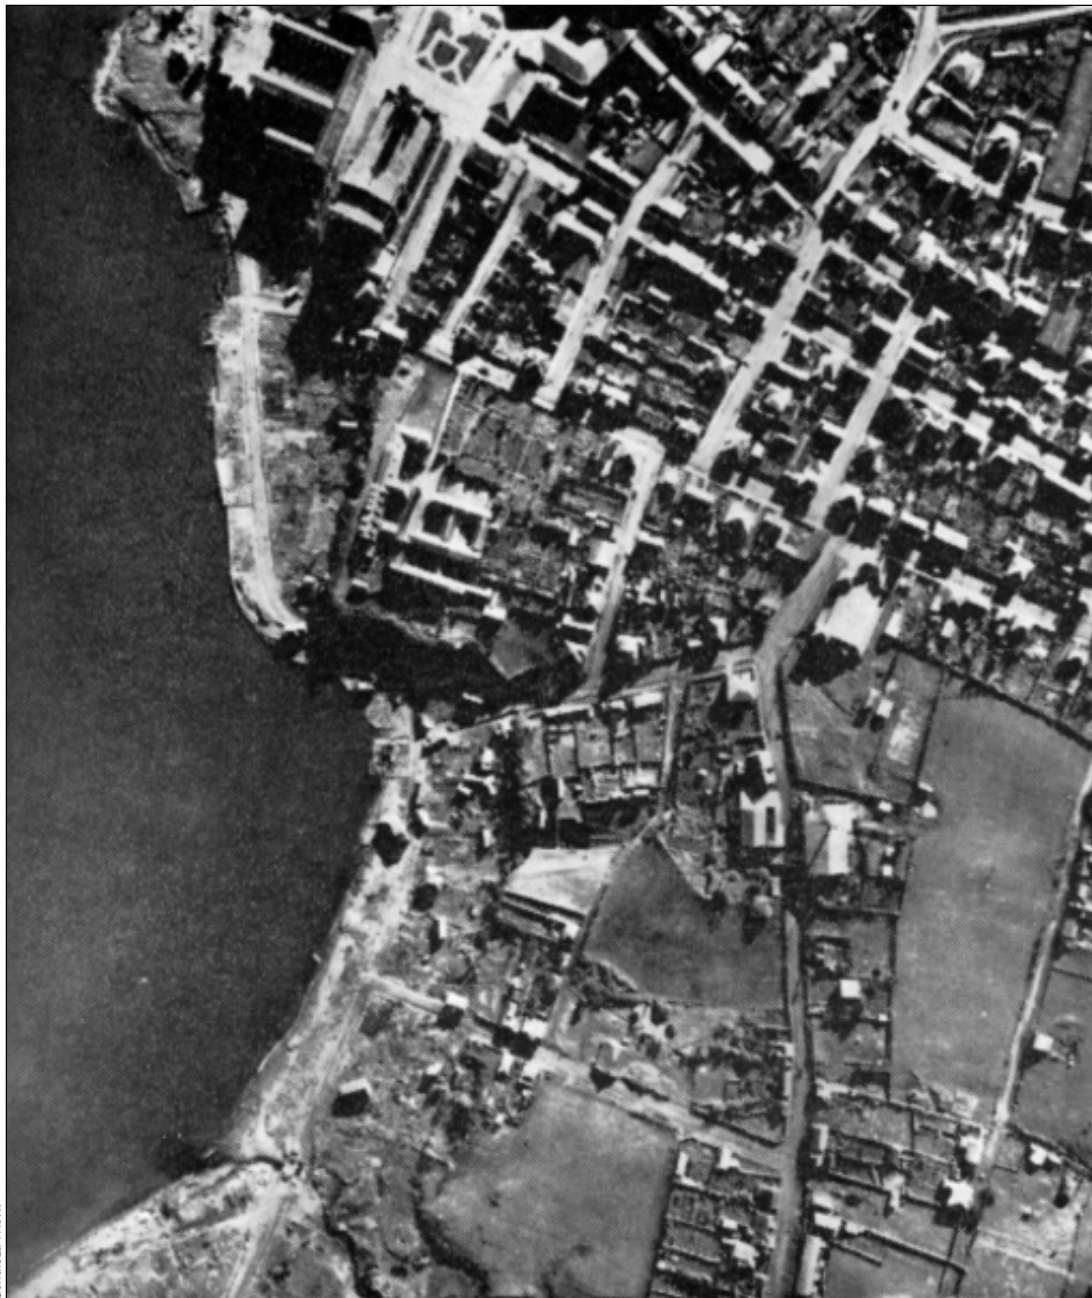
*Foto 7: Vista aérea de la parte suroeste de la ciudad de Ancud. Parte superior izquierda corresponde al lugar en que estaba ubicado el barrio La Arena. (La fotografía abarca la zona entre el punto 6 y más al sur del punto 10 de la Fig. 9).*

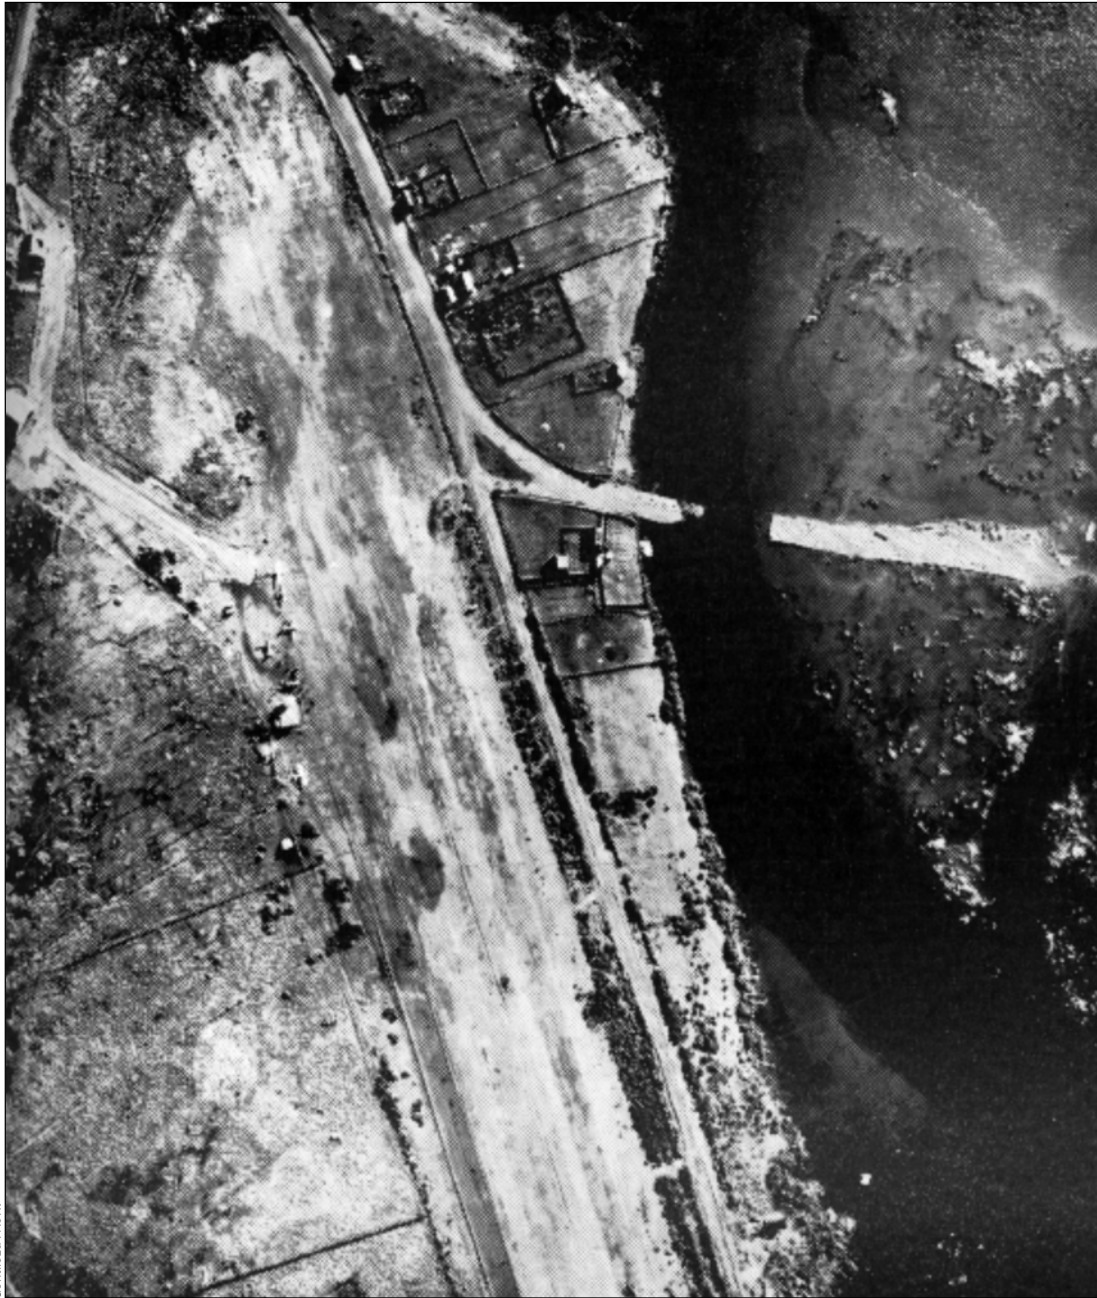
*Foto 9: Vista aérea del sector de Pudeto. (La fotografía corresponde al sector inmediatamente al este del punto 1 de la Fig. 9.*

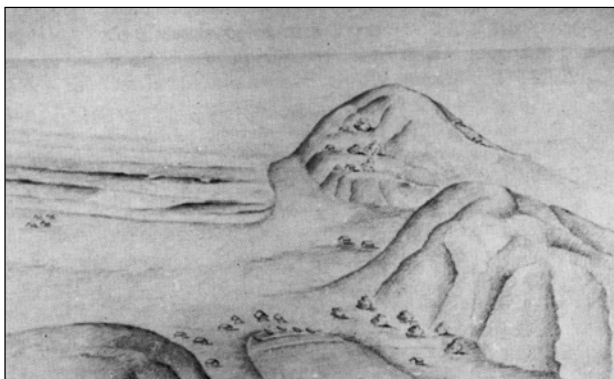
*Lámina a: Esquema en el que se muestra el istmo de Yuste y la playa Chaumán antes del maremoto.*

dirección aproximada al oeste bajando parte del cerro por lo que perdieron de vista el golfo Coronados y la entrada al canal Chacao, pero pudieron ver lo que ocurrió frente a la playa Chaumán (Fig. 10 y Lámina a).

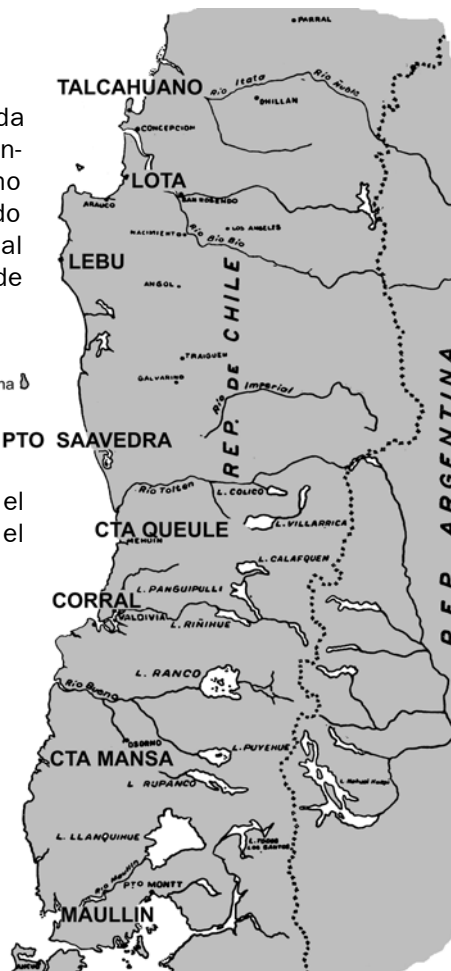
Fig. 11: Vista parcial de la costa de Chile comprendida entre Talcahuano y Maullín

En Maullín (Figs. 11 y 12) se produjo el maremoto más o menos 20 minutos después del terremoto. Su primera evidencia fue un recogimiento de las aguas, seguido por ocho ondas de proporciones, de las cuales la segunda y la cuarta fueron las más altas, estimándose sus alturas en 14 metros. Las aguas penetraron profundamente al interior y las ondas se propagaron río arriba, con gran fuerza destruyendo todo lo que encontraron a su paso. Hay evidencias de que la tierra se hundió, ya que el lugar en el cual se asentaba la población de Quenuir está actualmente cubierto por el mar, como asimismo la parte baja de Maullín (Foto 10).

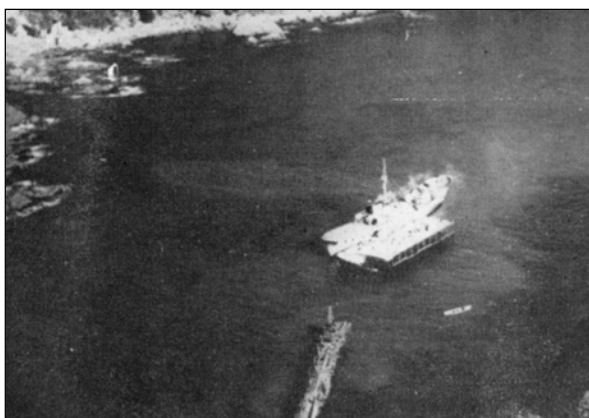
Foto 11: Muelle de acceso parcialmente destruido en caleta Mansa.

Se pudo observar desde el cerro, al cual había subido la gente, como las olas penetraban dentro de la caleta y luego se recogían arrancando y arrastrando casas, árboles y 50 metros del muelle de acceso (Foto 11).

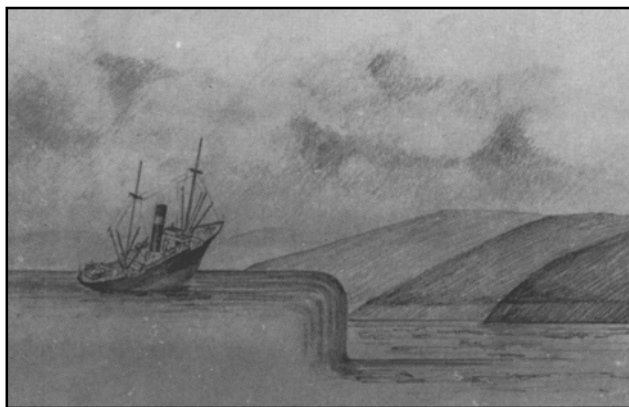
*Lámina d: Esquema en el que se muestra el momento en que el remolcador «Pacífico» es arrastrado a la hendidura.*

forma turbulenta al otro lado para continuar luego hacia afuera. Dos remolcadores que trataban de escapar en dirección al río, fueron arrastrados hacia la hendidura. Uno de ellos el «Pacífico», muy característico por su color blanco, cayó semi de popa y costado (Lámina d) dentro del abismo sufriendo una doble vuelta de campana antes de desaparecer. No se ha sabido nada más de ese remolcador ni se han encontrado restos de él. El patrón del «Pacífico» salvó milagrosamente sin que se pueda explicar cómo, ya que su último recuerdo antes de volver en sí, a 0,75 millas de distancia en una de las playas de la isla Mancera, es la caída en el abismo, mientras el remolcador se daba vuelta de campana. El otro remolcador llamado «Pudeto», también fue arrastrado en dirección al abismo, pero su patrón con más presencia de ánimo y disponiendo tal vez de mejores máquinas, logró hacer virar su buque y se lanzó a máxima velocidad en dirección, a la hendidura logrando cruzarla. Su paso sobre la hendidura fue casi simultáneo con la doble vuelta de campana del «Pacífico». Poco después se produjo la tercera ola la que lo arrastró nuevamente hacia adentro quedando frente a la isla Mancera. El patrón vio una posibilidad de salvación, y aprovechando las corrientes logró internarse por el río Torna Galeones, llegando al día siguiente a Valdivia.

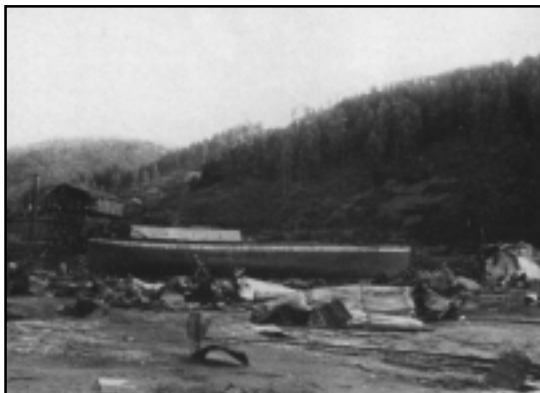
Foto 18: Falucho que fue lanzado detrás de Los Altos Hornos de Corral.

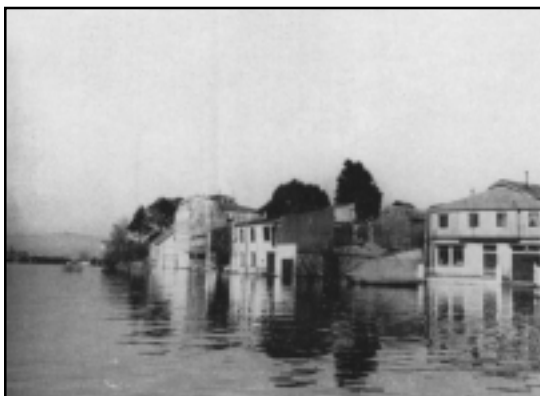
Foto 19: Avenida Arturo Prat cubierta por el agua del río Valdivia, como consecuencia del hundimiento del terreno.

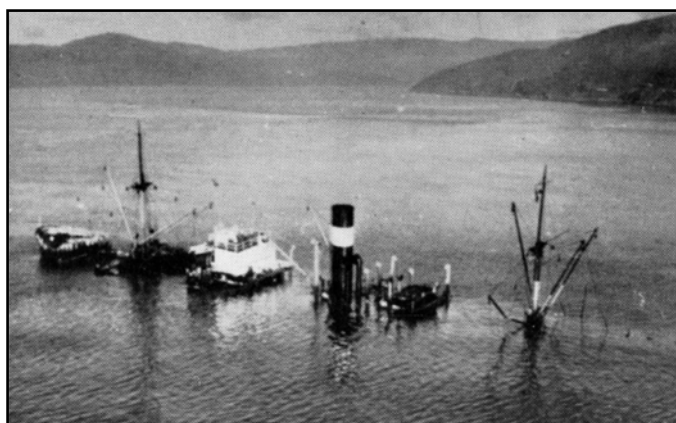
Foto 21: Vista aérea del vapor «Carlos Haverbeck».

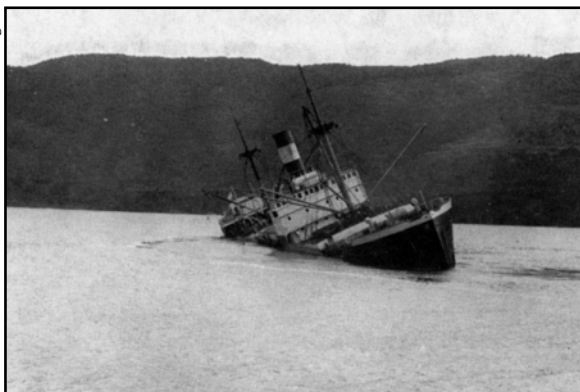
Foto 22: Vapor «Canelos» varado en el río Valdivia.

La tripulación abandonó entonces al «Canelos», pues temía que el buque se volcara, ya que su escora aumentaba constantemente por la acumulación de sedimentos por una de sus bandas y el socavamiento del lecho del río por el otro, que se acentuaba cada vez que se producía corriente vaciante. De acuerdo con los datos proporcionados, el buque fue abandonado a las 18.00 horas.

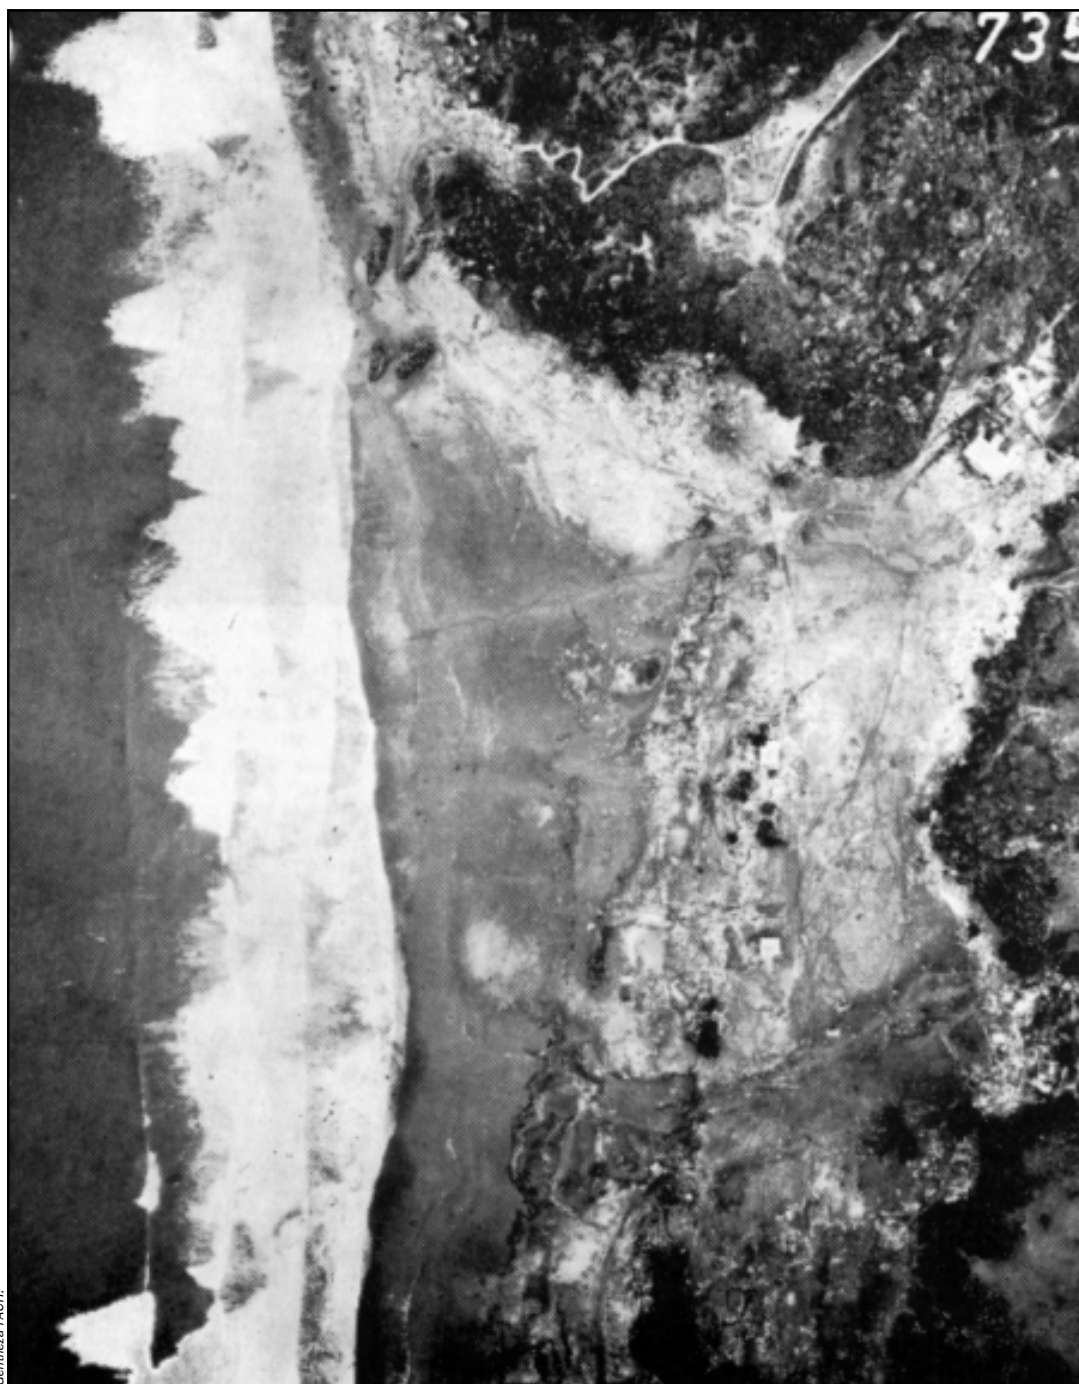
Foto 23: Vista aérea de la caleta Maiquillahue o Mehuín, la fotografía corresponde a la zona achurada del extremo superior de la Fig. 22.

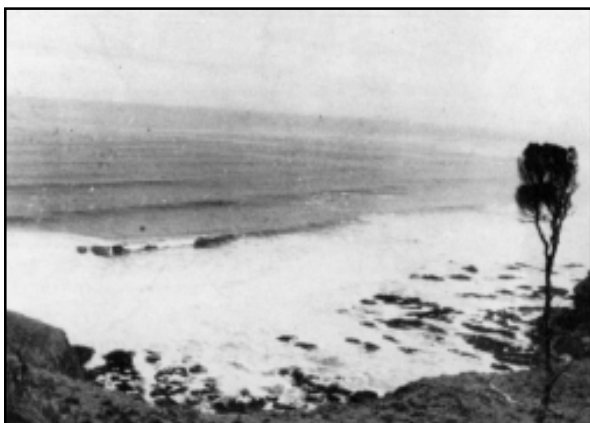
*Foto 24: Bahía rocosa en la puntilla norte de la playa Chica de Mehuín antes del hundimiento del terreno (diciembre de 1959).*

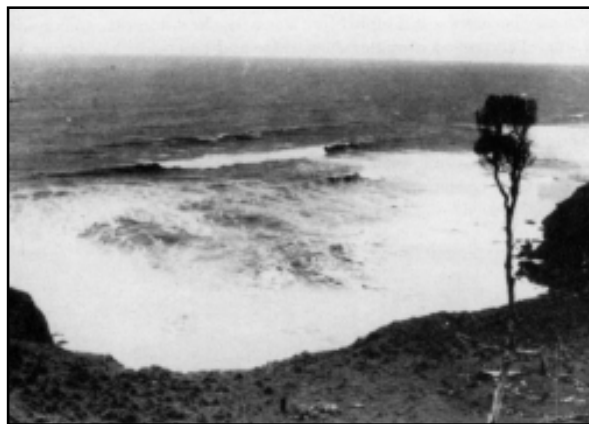
*Foto 25: La misma bahía de la fotografía anterior después del hundimiento de la costa. La plataforma de abrasión queda permanentemente bajo el agua.*

También como en toda la zona afectada, se produjo un hundimiento del terreno que ha sido calculado en 1,50 metro.

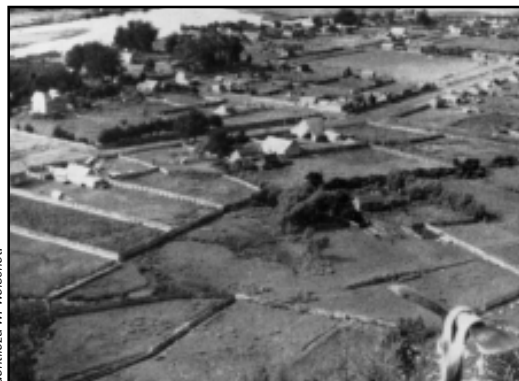
Foto 26: Población de Queule antes de la catástrofe (diciembre de 1959).

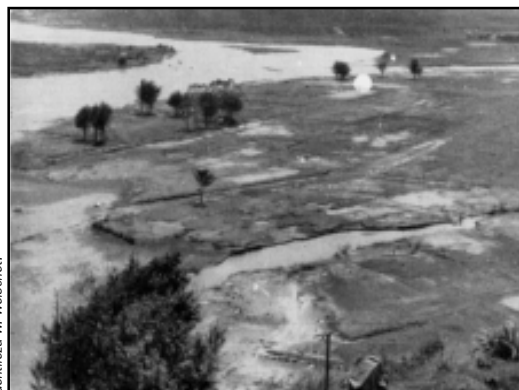
Foto 27: El mismo sector de la fotografía anterior después de la catástrofe; el pueblo fue arrasado completamente, el hundimiento del continente ocasionó una transgresión del mar hasta la parte occidental del antiguo pueblo.

En cuanto a la caleta, esta también sufrió algunos cambios que fueron descritos en la siguiente forma: «La barra de la caleta se abrió en un canalizo bordeando la costa con profundidades de 5 metros, desapareciendo además el banco anterior de la boca del río Queule». También aquí el terreno se hundió aproximadamente en 1,50 metro.

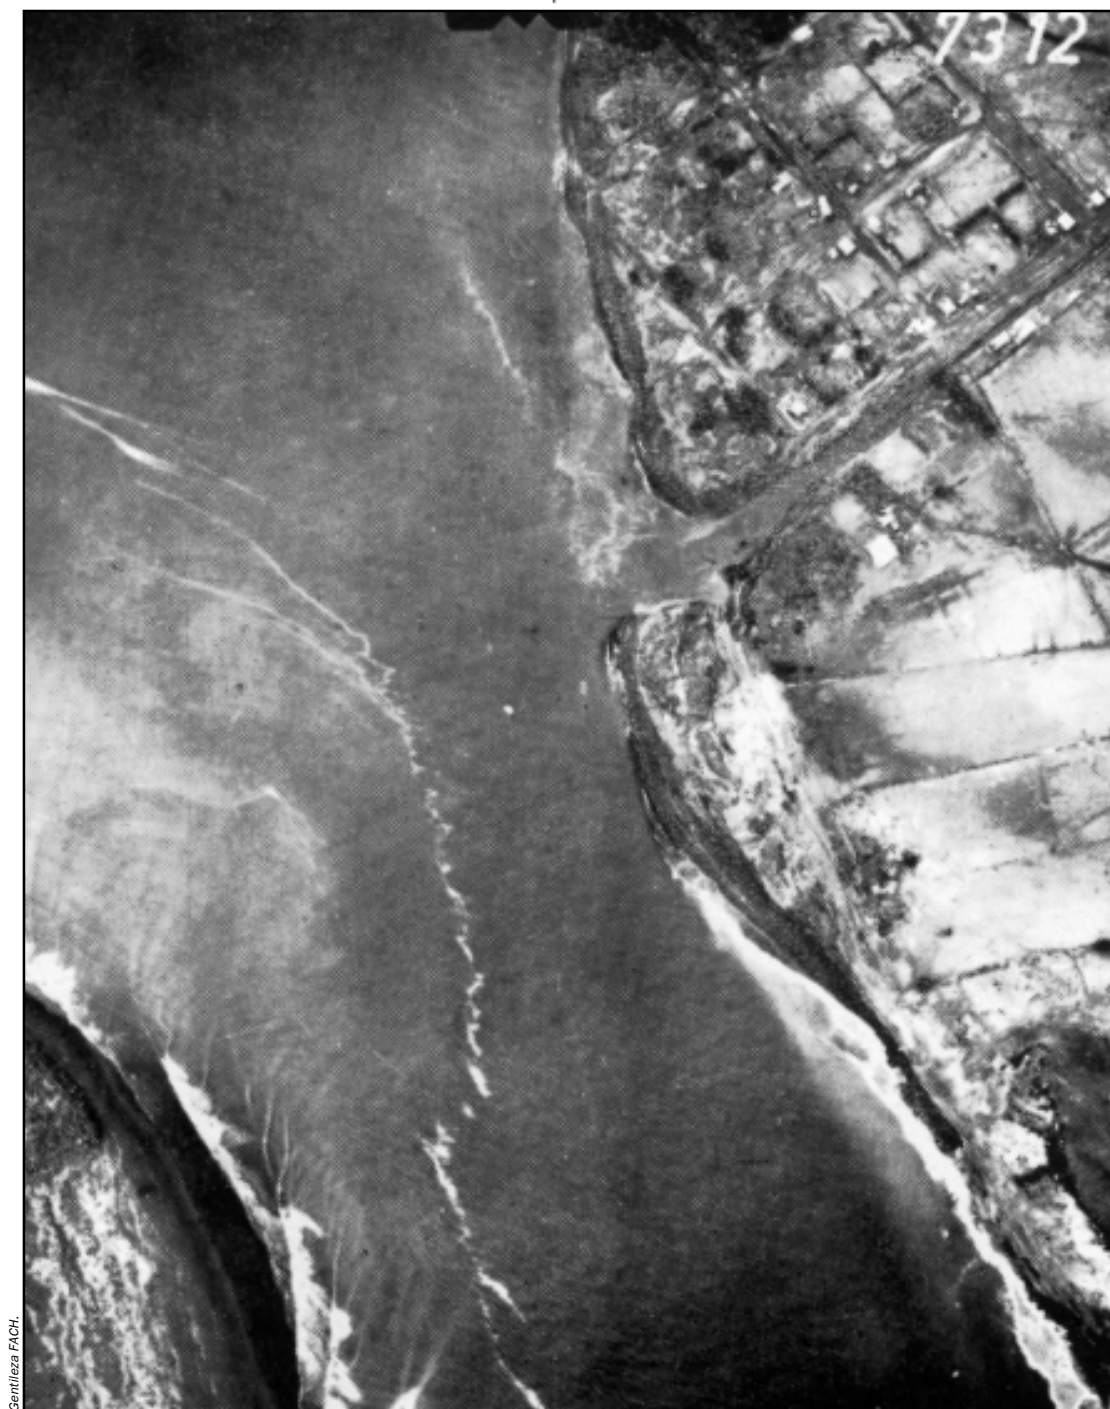
*Foto 28: Vista aérea del sector sur de Puerto Saavedra. En el extremo inferior izquierdo de la fotografía se aprecia parte del cordón litoral. La zona de agua corresponde al río Imperial.*

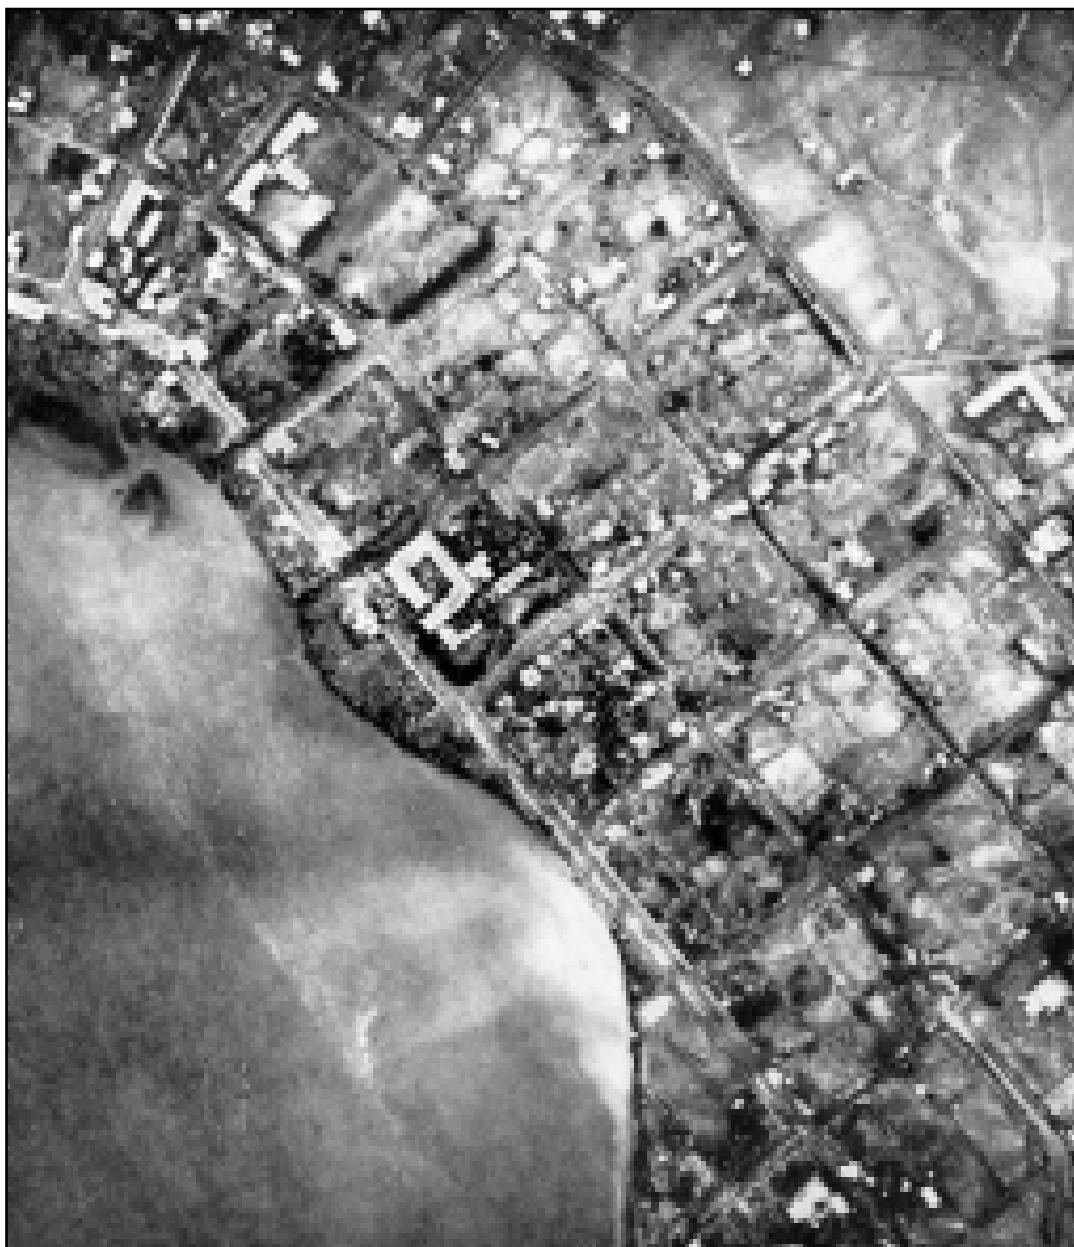
*Foto 29: Vista aérea del sector central de Puerto Saavedra.  
Nótese la enorme devastación producida por el maremoto.*

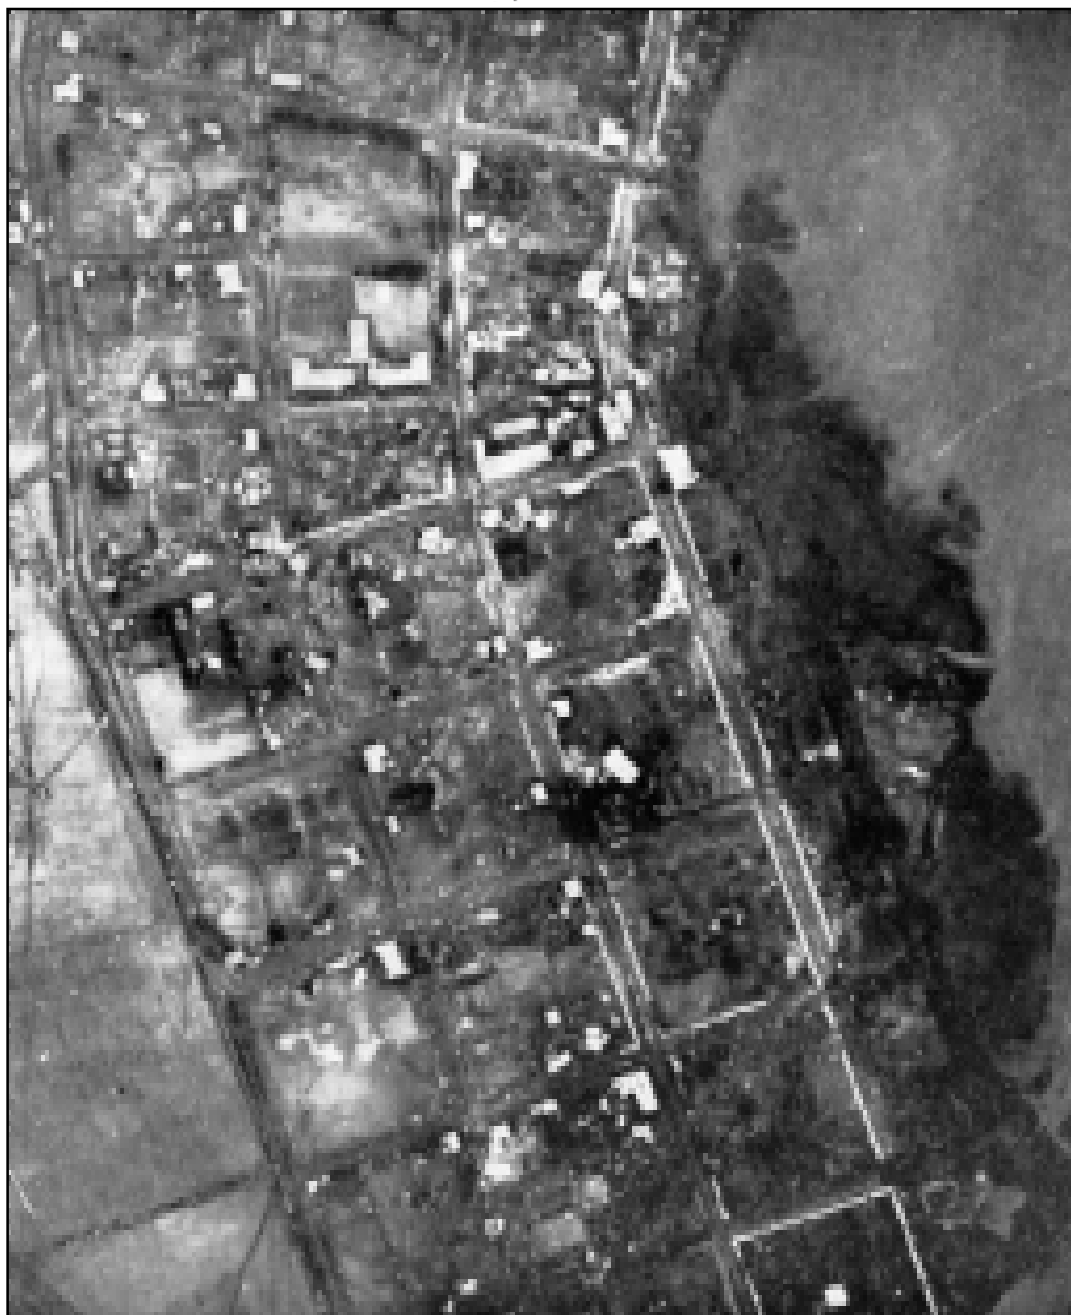
*Foto 30: Vista aérea del sector norte de Puerto Saavedra.*

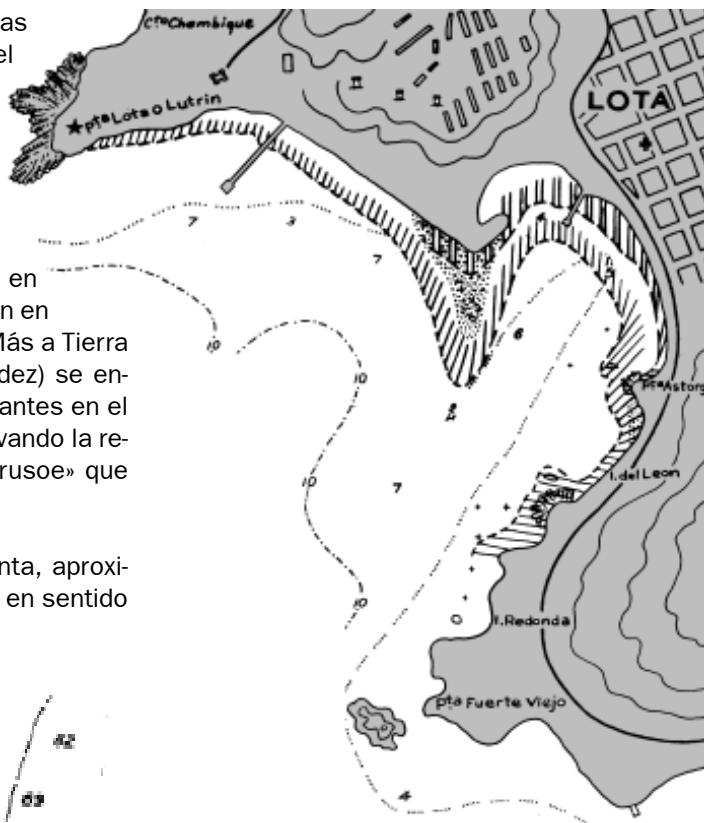
Fig. 27: El achurado simple (III) indica la zona descubierta por el retroceso de las aguas. El achurado doble (II II II) indica la zona cubierta por la penetración de las aguas.

El mar se recogió en forma lenta, aproximadamente 30 metros, medidos en sentido

horizontal, produciendo gran desconcierto entre los presentes. Inmediatamente se tomaron precauciones para poner a salvo las embarcaciones menores que se encontraban en los varaderos. Siguiéron después seis a ocho ondas, cuya altura no fue apreciada pero que no causaron daños, con la excepción de arrastrar algunas embarcaciones que después fueron recuperadas.

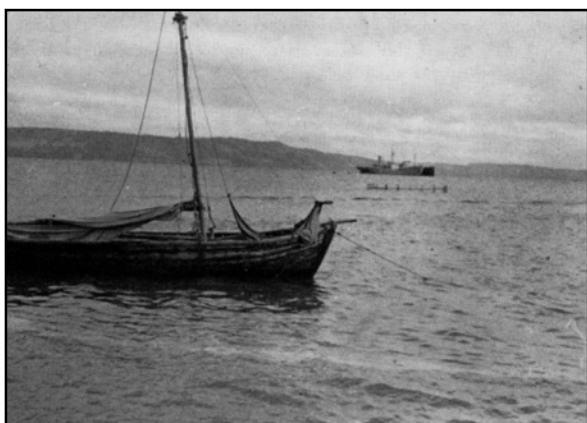
Foto 32: La misma zona anterior, tomada en la plea del 7 de agosto de 1960.

En el puerto de Queilén (Fig. 3, Fotos 31, 32 y 33) sucedió el mismo fenómeno que en Quellón, librándose de la inundación por la buena ocurrencia de un vecino que construyó un segundo muro de defensa más alto y a poca distancia de las soleras de las casas.

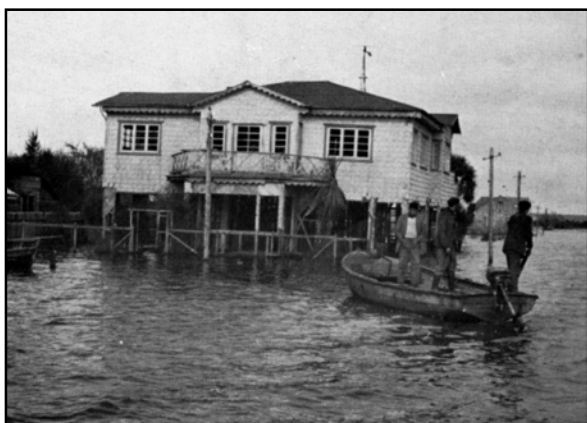
Foto 33: Casa de Queilén a la cual se le ha desarmado el primer piso por inundarse cada vez que sube la marea.
