## CAPÍTULO 5

# Intensidades sísmicas

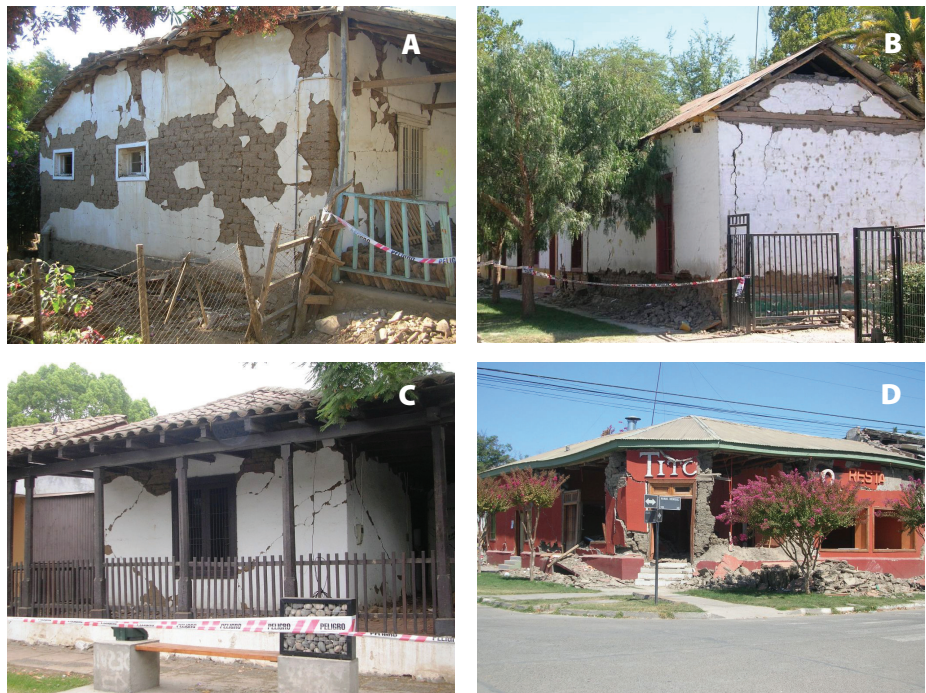
**Figura 2.** Daños observados en viviendas de adobe. **a)** Desprendimiento de estuco (G2), **b)** Grietas verticales en encuentro de muros (G2), **c)** Grietas diagonales en muro (G3), **d)** Colapso de más de un muro (G5).

El tipo de daño observado en las viviendas de adobe corresponde al mostrado en la Figura 2. El grado del daño asignado en el pie de figura está de acuerdo con la descripción de la Tabla 2.

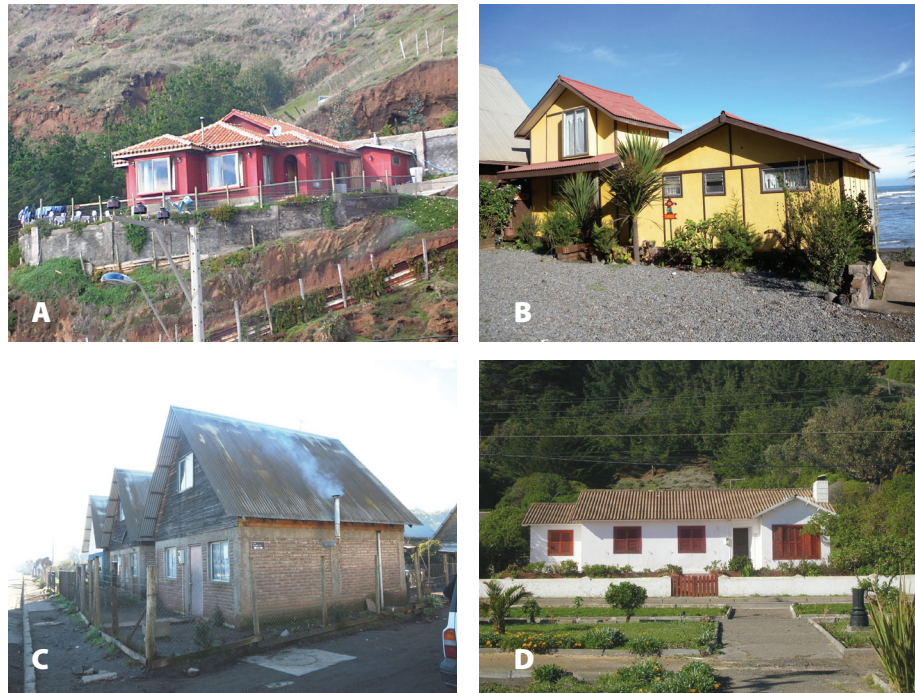
**Figura 4.** Daños en borde costero (A) Vivienda en Duao, (B) Cabañas en La Pesca, (C) Grupo de viviendas en Putu, (D) Vivienda en Iloca.

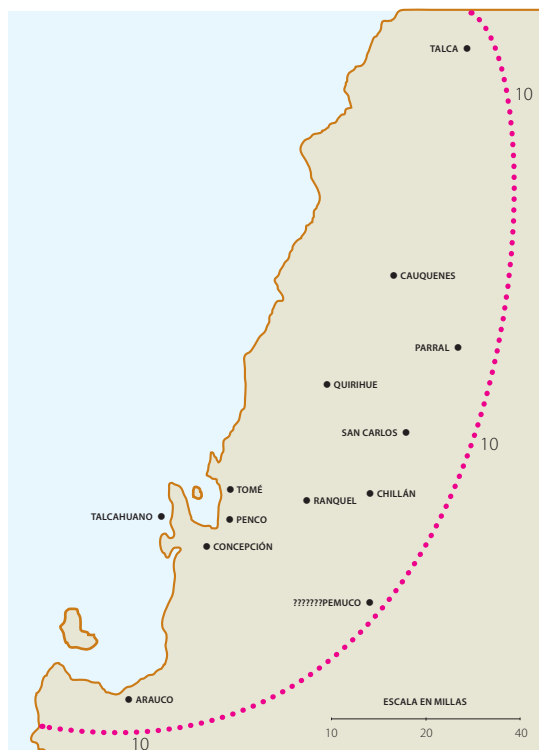
**Figura 8.** Línea que limita la zona de daño del terremoto de Concepción del 20 de febrero de 1835. (Davison, 1936).

Con este propósito, se compara la isosista del grado VI de la Figura 3 con la línea que limita la zona de daño del terremoto de Concepción del 20 de febrero de 1835, también conocido como el terremoto de Darwin. Según Davison (1936) esta línea es la indicada en la Figura 8, la cual se extiende entre los paralelos 34° a 38° de latitud sur, lo que representa una longitud del orden de 400 km de norte a sur. Lomnitz (1970) asigna a este terremoto una magnitud entre 8 y 8¼, magnitud menor que los 8.8 del terremoto del Maule 2010. Sin embargo es imperioso estudiar este importante terremoto y contextualizar su relación con otros terremotos como el terremoto de Concepción de 1960 Mw 8.2, Talca 1928 Mw 7.8 y Valparaíso 1985 Mw 8.0, lo cual permitiría comprender como interactúan grandes terremotos de magnitud Mw > 8.5 con terremotos Mw ~ 8.0. De esta comparación se comprueba que el área de daños del terremoto del 27 de febrero se extiende más al norte del terremoto de 1835, comprometiendo el sector norte del área de daños del terremoto de Talca de 1928 (Astroza et al, 2002).
